LA DURATA DEI MODULI FOTOVOLTAICI AL SILICIO CRISTALLINO

Domenico Coiante – 28/11/2010

Pubblicato su www.aspoitalia.it – Dicembre 2010

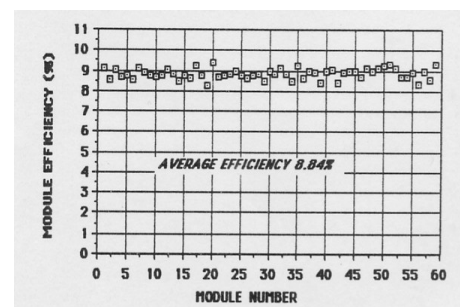
Fig. 1 – ASI 2300-16 module efficiency

Fig.4 – Efficienza dei moduli dopo dieci anni di funzionamento in campo. (Fonte: D. Coiante, S. Castello, 1991)

Dopo 10 anni, tutti funzionavano perfettamente. L'efficienza media misurata era pari all'8,84% per i moduli Arco Solar e al 9,17% per quelli Solarex. Rispetto al valore di riferimento, si era prodotto nei dieci anni un calo complessivo d'efficienza del 7,34% per i moduli Arco e del 19,13% per quelli Solarex.

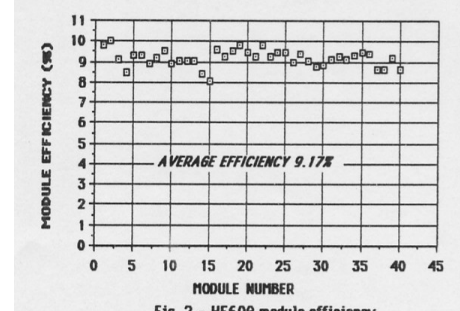
Fig. 2 – HE608 module efficiency

All'osservazione visiva, i moduli si mostravano coperti da una patina opaca, che si era accumulata sul vetro nei dieci anni di esposizione all'aperto senza essere mai stati puliti. In particolare, lo strato di sporcizia era sistematicamente più spesso per i moduli Solarex.

La differenza di comportamento era da attribuire al fatto che la superficie del vetro dei moduli Solarex era fatta a "buccia d'arancia" e, quindi, tratteneva di più la sporcizia, mentre quella dei moduli Arco era meno sporca perché liscia. In quegli anni, la conformazione bugnata del vetro dei moduli Solarex era ritenuta otticamente migliore perché permetteva, in teoria, un aumento dell'efficienza a causa dell'effetto antiriflesso. Nella pratica, però, la superficie ruvida si era dimostrata una trappola per la sporcizia ed i moduli erano passati da un'efficienza iniziale del 11,3% al 9,17% durante l'esposizione in campo per 10 anni, con un calo di oltre due punti.

Purtroppo la superficie del vetro a buccia d'arancia continuava a mostrarsi opaca e resistente ad ogni ulteriore lavaggio (con mezzi semplici). Questo comportamento fu ritenuto dalla stessa Solarex come un difetto sistematico, tanto che la conformazione del vetro a buccia d'arancia fu abbandonata nella produzione successiva dei moduli.

Dopo una grossolana pulizia del vetro, fatta con acqua e spugna, il valore dell'efficienza era risalita sistematicamente dello 0,35% per i moduli Arco e lo 0,59% per quelli Solarex. Applicando questa correzione ai dati, l'efficienza media si portava rispettivamente al 9,14% per i moduli Arco e al 9,71% per quelli Solarex. Il calo d'efficienza era, pertanto, in parte recuperato, portandosi a -4,2% per Arco Solar e -14,4% per Solarex.

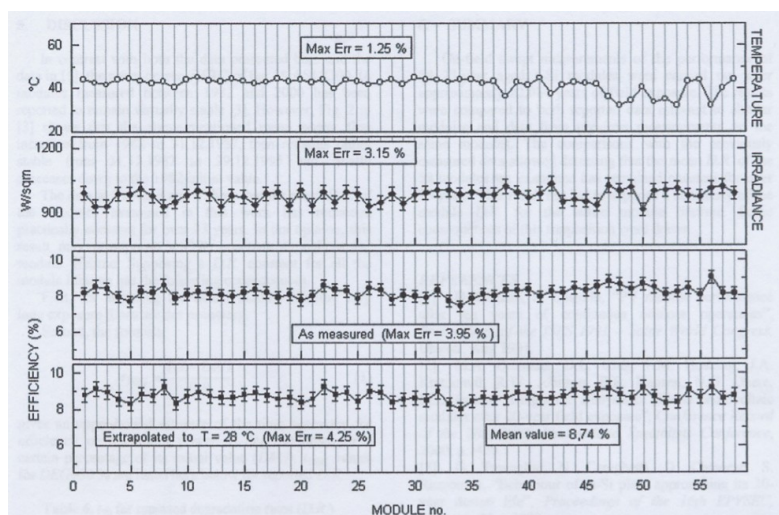
Fig.5 – Efficienza dei moduli Arco Solar dopo 23 anni di funzionamento continuo (Fonte: De Lia et al., 2003)

Dei 59 moduli tenuti sotto osservazione, uno si era guastato, mentre 58 erano ancora perfettamente funzionanti. L'ispezione visiva mostrava, oltre la solita patina di sporcizia (recuperabile mediante spugnatura), un imbrunimento a chiazze della griglia metallica di

raccolta delle cariche, deposta sulle celle. L'efficienza media era passata all'8,74% con un calo di 0,4 punti percentuali rispetto al valore di 9,14% del 1990.

Pertanto si riscontrava un ulteriore abbassamento relativo del 4,4%, con un tasso medio del coefficiente di degradazione di circa -0,34% all'anno.

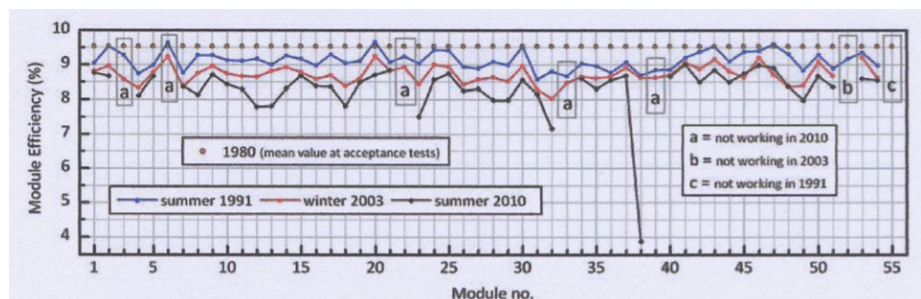
Due moduli risultavano già guasti alla data delle misure del 2003 (uno era quello danneggiato artificialmente), mentre altri 5 non erano più funzionanti al 2010. I rimanenti 48 funzionavano tutti, ma uno di essi mostrava l'efficienza degradata a circa il 4%. Considerando anche questo modulo come guasto ed effettuando la media sui rimanenti 47 moduli, l'efficienza è risultata pari all'8,3%.

Negli ultimi sette anni, l'efficienza è calata in termini assoluti di 0,4 punti percentuali, cioè del 5 % in termini relativi. Pertanto, il tasso di degradazione in quest'ultimo periodo è salito a circa -0,72% all'anno.

Fig.6 – Efficienza dei moduli nel 2010 a confronto con quella del 1990 e del 2003 (Fonte: Abenante et al., 2010)

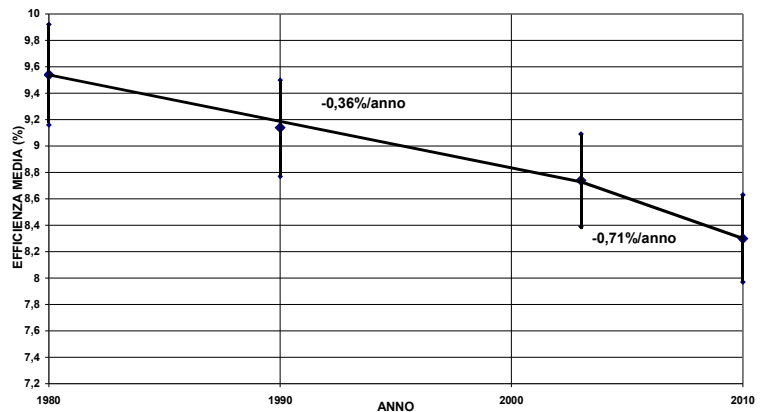
Fig.7 – Decremento nel tempo dell'efficienza media di conversione e tasso medio di degradazione per invecchiamento

Nei limiti della fascia d'errore, possiamo approssimare il calo dell'efficienza con due tratte lineari, la prima dal 1980 al 2003 con un tasso di decremento dello 0,36% all'anno e la seconda dal 2003 al 2010 con il tasso di degradazione aumentato a -0,71% all'anno.

Quest'aumento del tasso lascia presumere che sia iniziata la fase della degradazione finale dei moduli per usura.

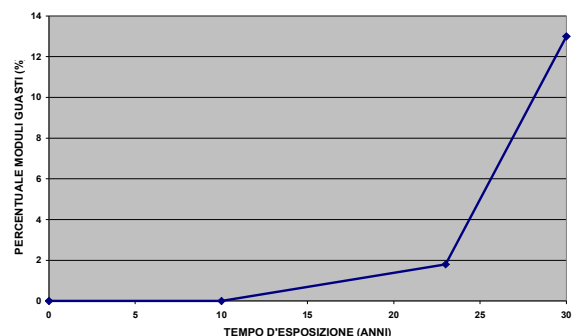
Fig.8 – Percentuale dei moduli guasti nel tempo rispetto ai 54 iniziali.

La percentuale di guasti si è mantenuta bassa, sotto al 2%, fino ai 23 anni d'esposizione, poi essa è aumentata notevolmente nel periodo successivo, dove si può osservare chiaramente una tendenza esponenziale della crescita.

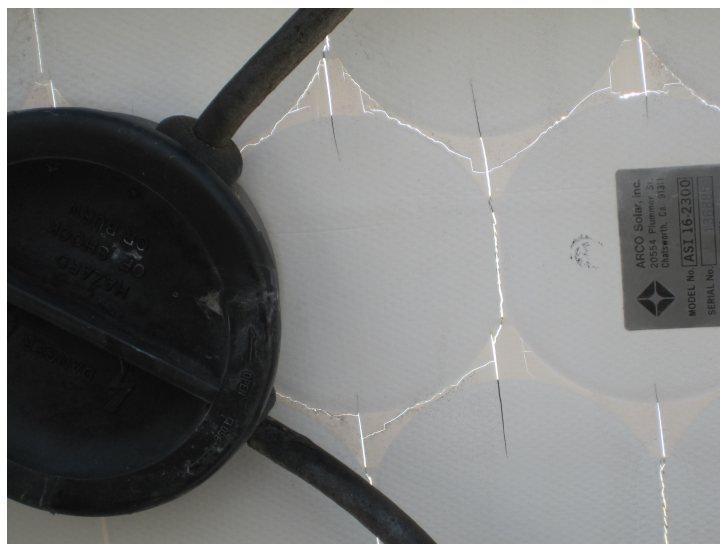
Fig.9 – Fessurazione del foglio posteriore di tedlar in corrispondenza del contorno delle celle (Foto, fatta nel 2010, gentilmente fornita dall'ing. F. De Lia dell'ENEA)

Le fessure sono presenti in numerosi moduli, ma il loro funzionamento è ancora più che soddisfacente, come dimostra il livello medio d'efficienza ancora presente (87%). Le singole celle continuano ad essere protette dalla resina PVB d'incapsulamento.

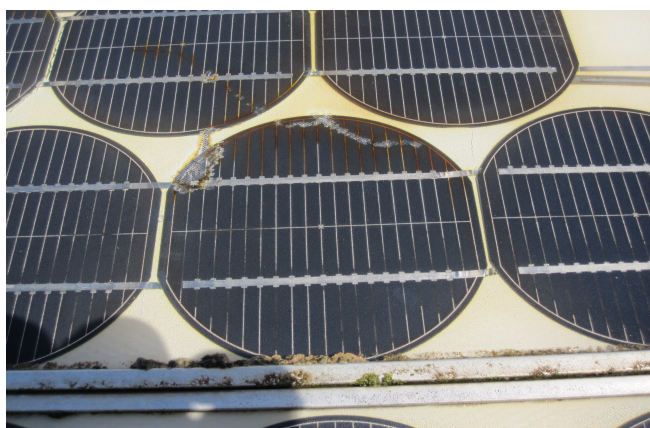
La radiazione solare è anche responsabile del riscaldamento delle celle, la cui temperatura sale ciclicamente nell'arco della giornata, raggiungendo nelle ore meridiane dei giorni limpidi valori anche superiori ai 50 °C. L'effetto termico sulla resina si traduce in una decomposizione chimica con emissione di agenti ossidanti. Questi, a loro volta, sono responsabili dell'ossidazione (imbrunimento) che si osserva sui contatti metallici delle celle. Ne deriva un aumento graduale nel tempo della resistenza serie parassita, che produce perdite ohmiche responsabili del calo progressivo dell'efficienza.

Nel caso dell'incapsulamento con il PVB (polivinilbutirrale), il fenomeno è molto lento, perché questa resina è molto più stabile con la temperatura. L'invecchiamento è reso evidente soltanto dopo molti anni d'esposizione.

Fig.10 – Ossidazione della griglia di raccolta delle cariche su alcune celle dei moduli ARCO ASI 2300-16 dopo 30 anni d'esposizione (Foto, fatta nel 2010, gentilmente fornita dall'ing. F. De Lia dell'ENEA)

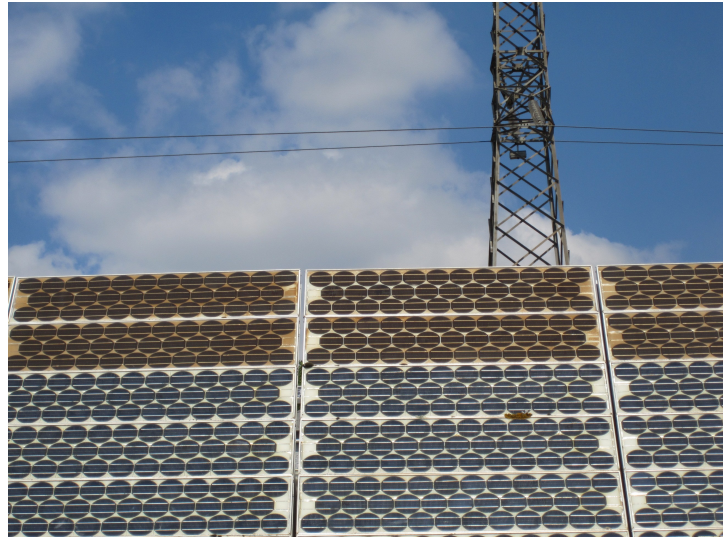
Fig.11 – Pannello Arco Solar (in parte) nel 2010 (Foto gentilmente fornita dall'ing. F. De Lia dell'ENEA)

Si distingue chiaramente la differenza di comportamento. I moduli dell'Arco Solar, considerati in questo lavoro, sono quelli chiari in basso. Per essi è stato usato il PVB nell'incapsulamento delle celle e ciò rende conto della quasi perfetta conservazione.

I moduli delle due file più in alto, che facevano parte di una seconda fornitura e che furono installati nel 1983, erano stati incapsulati con EVA. Essi mostrano chiaramente i segni dell'imbrunimento, cosa che comunque non impedisce loro di funzionare a prestazioni ridotte, ma ancora soddisfacenti.
